Пропозиція

Генеральний план

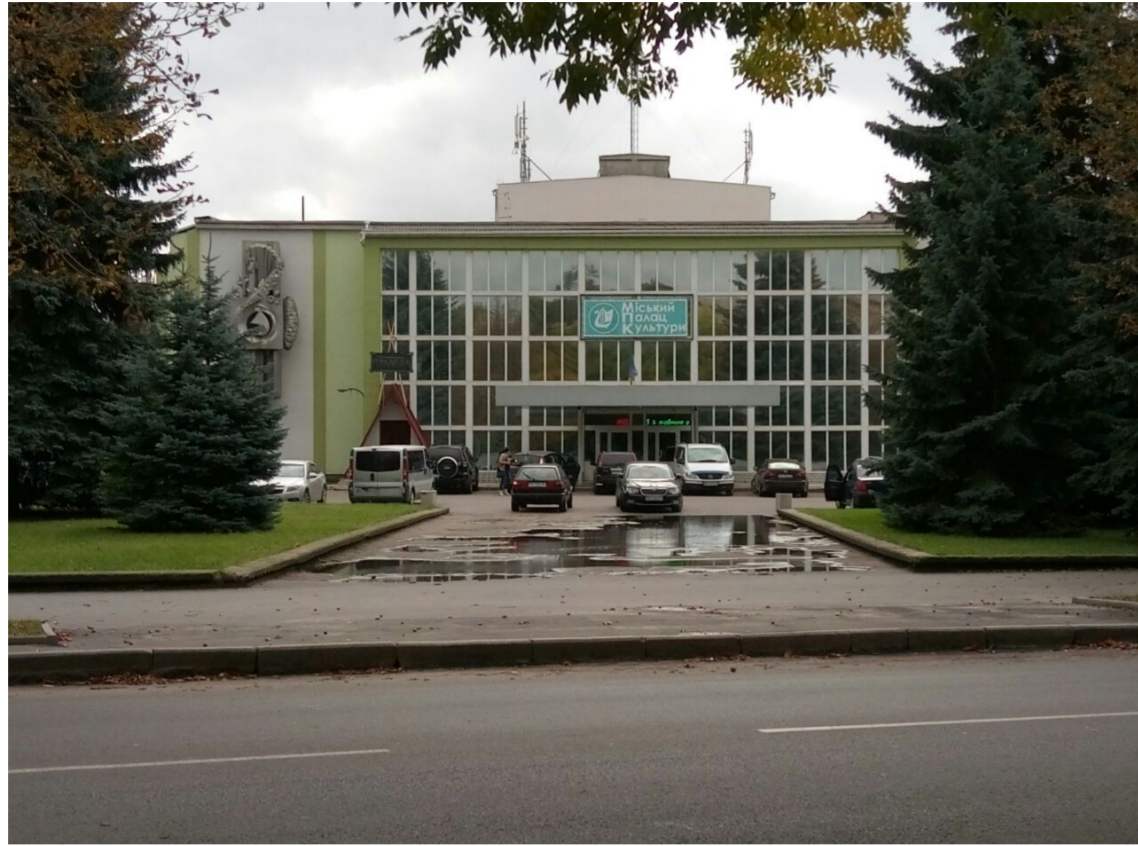
Проблематика

1. невпорядкований простір
2. небезпека доступу до головного входу
3. зруйноване мощення та калюжі після дощу

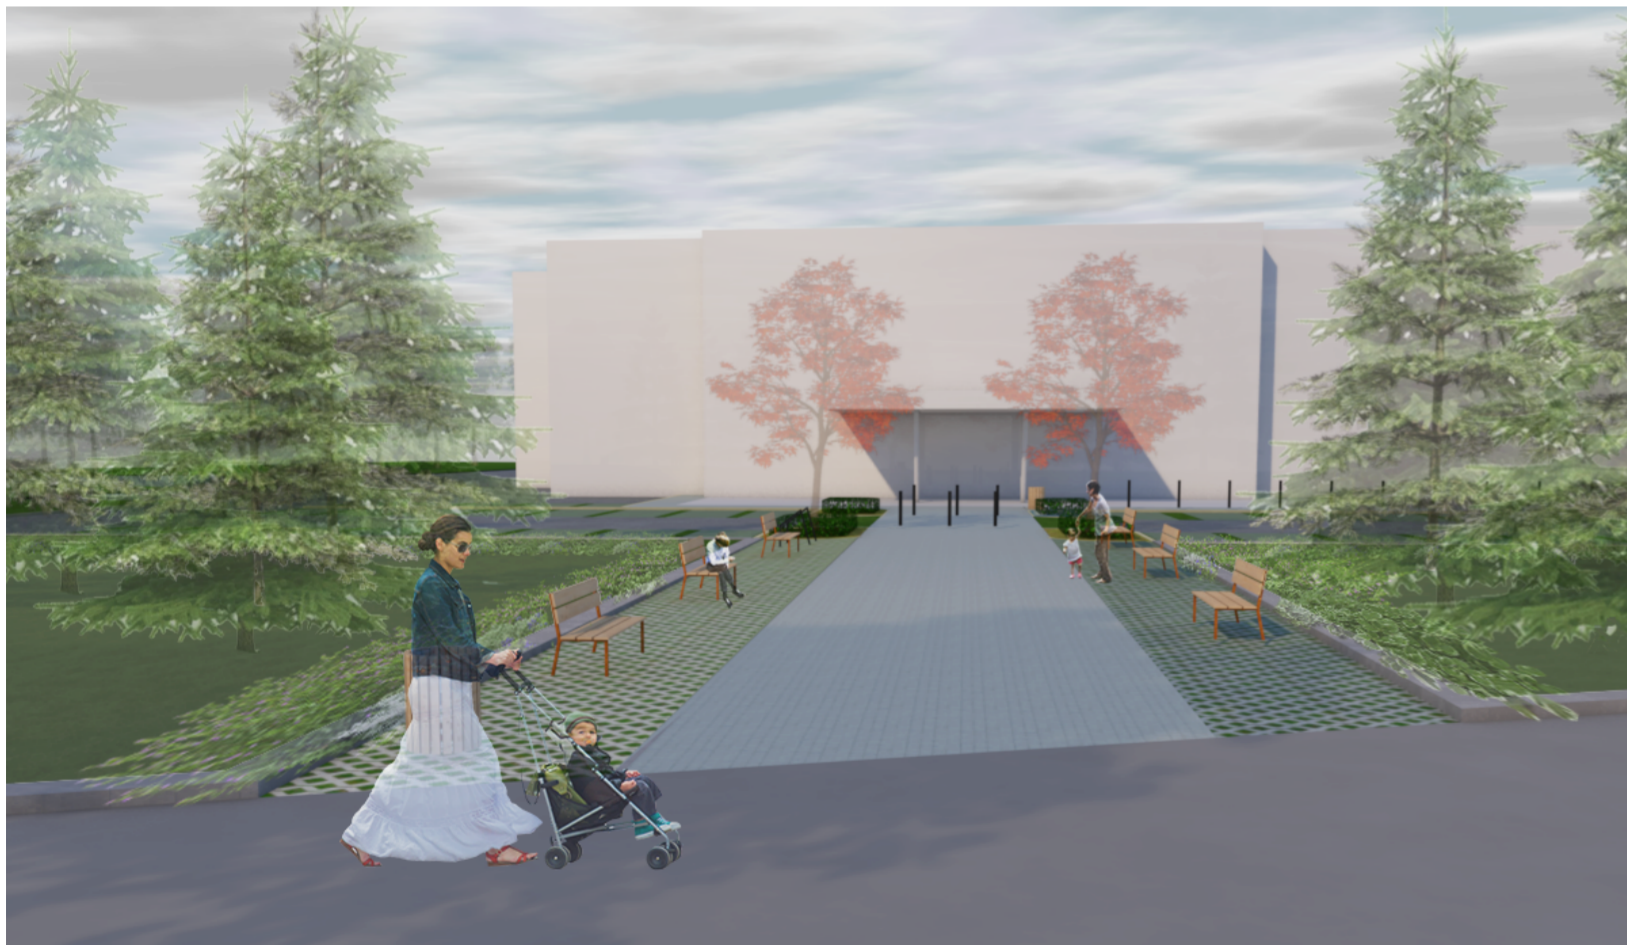
1. впорядкувати паркування
2. чітко відділити зону входу для безпечного доступу в будівлю
3. передбачити місця для сидіння, паркування велосипедів
4. передбачити місця для паркування з екобруківки, щоб зменшити частку водонепроникного мощення

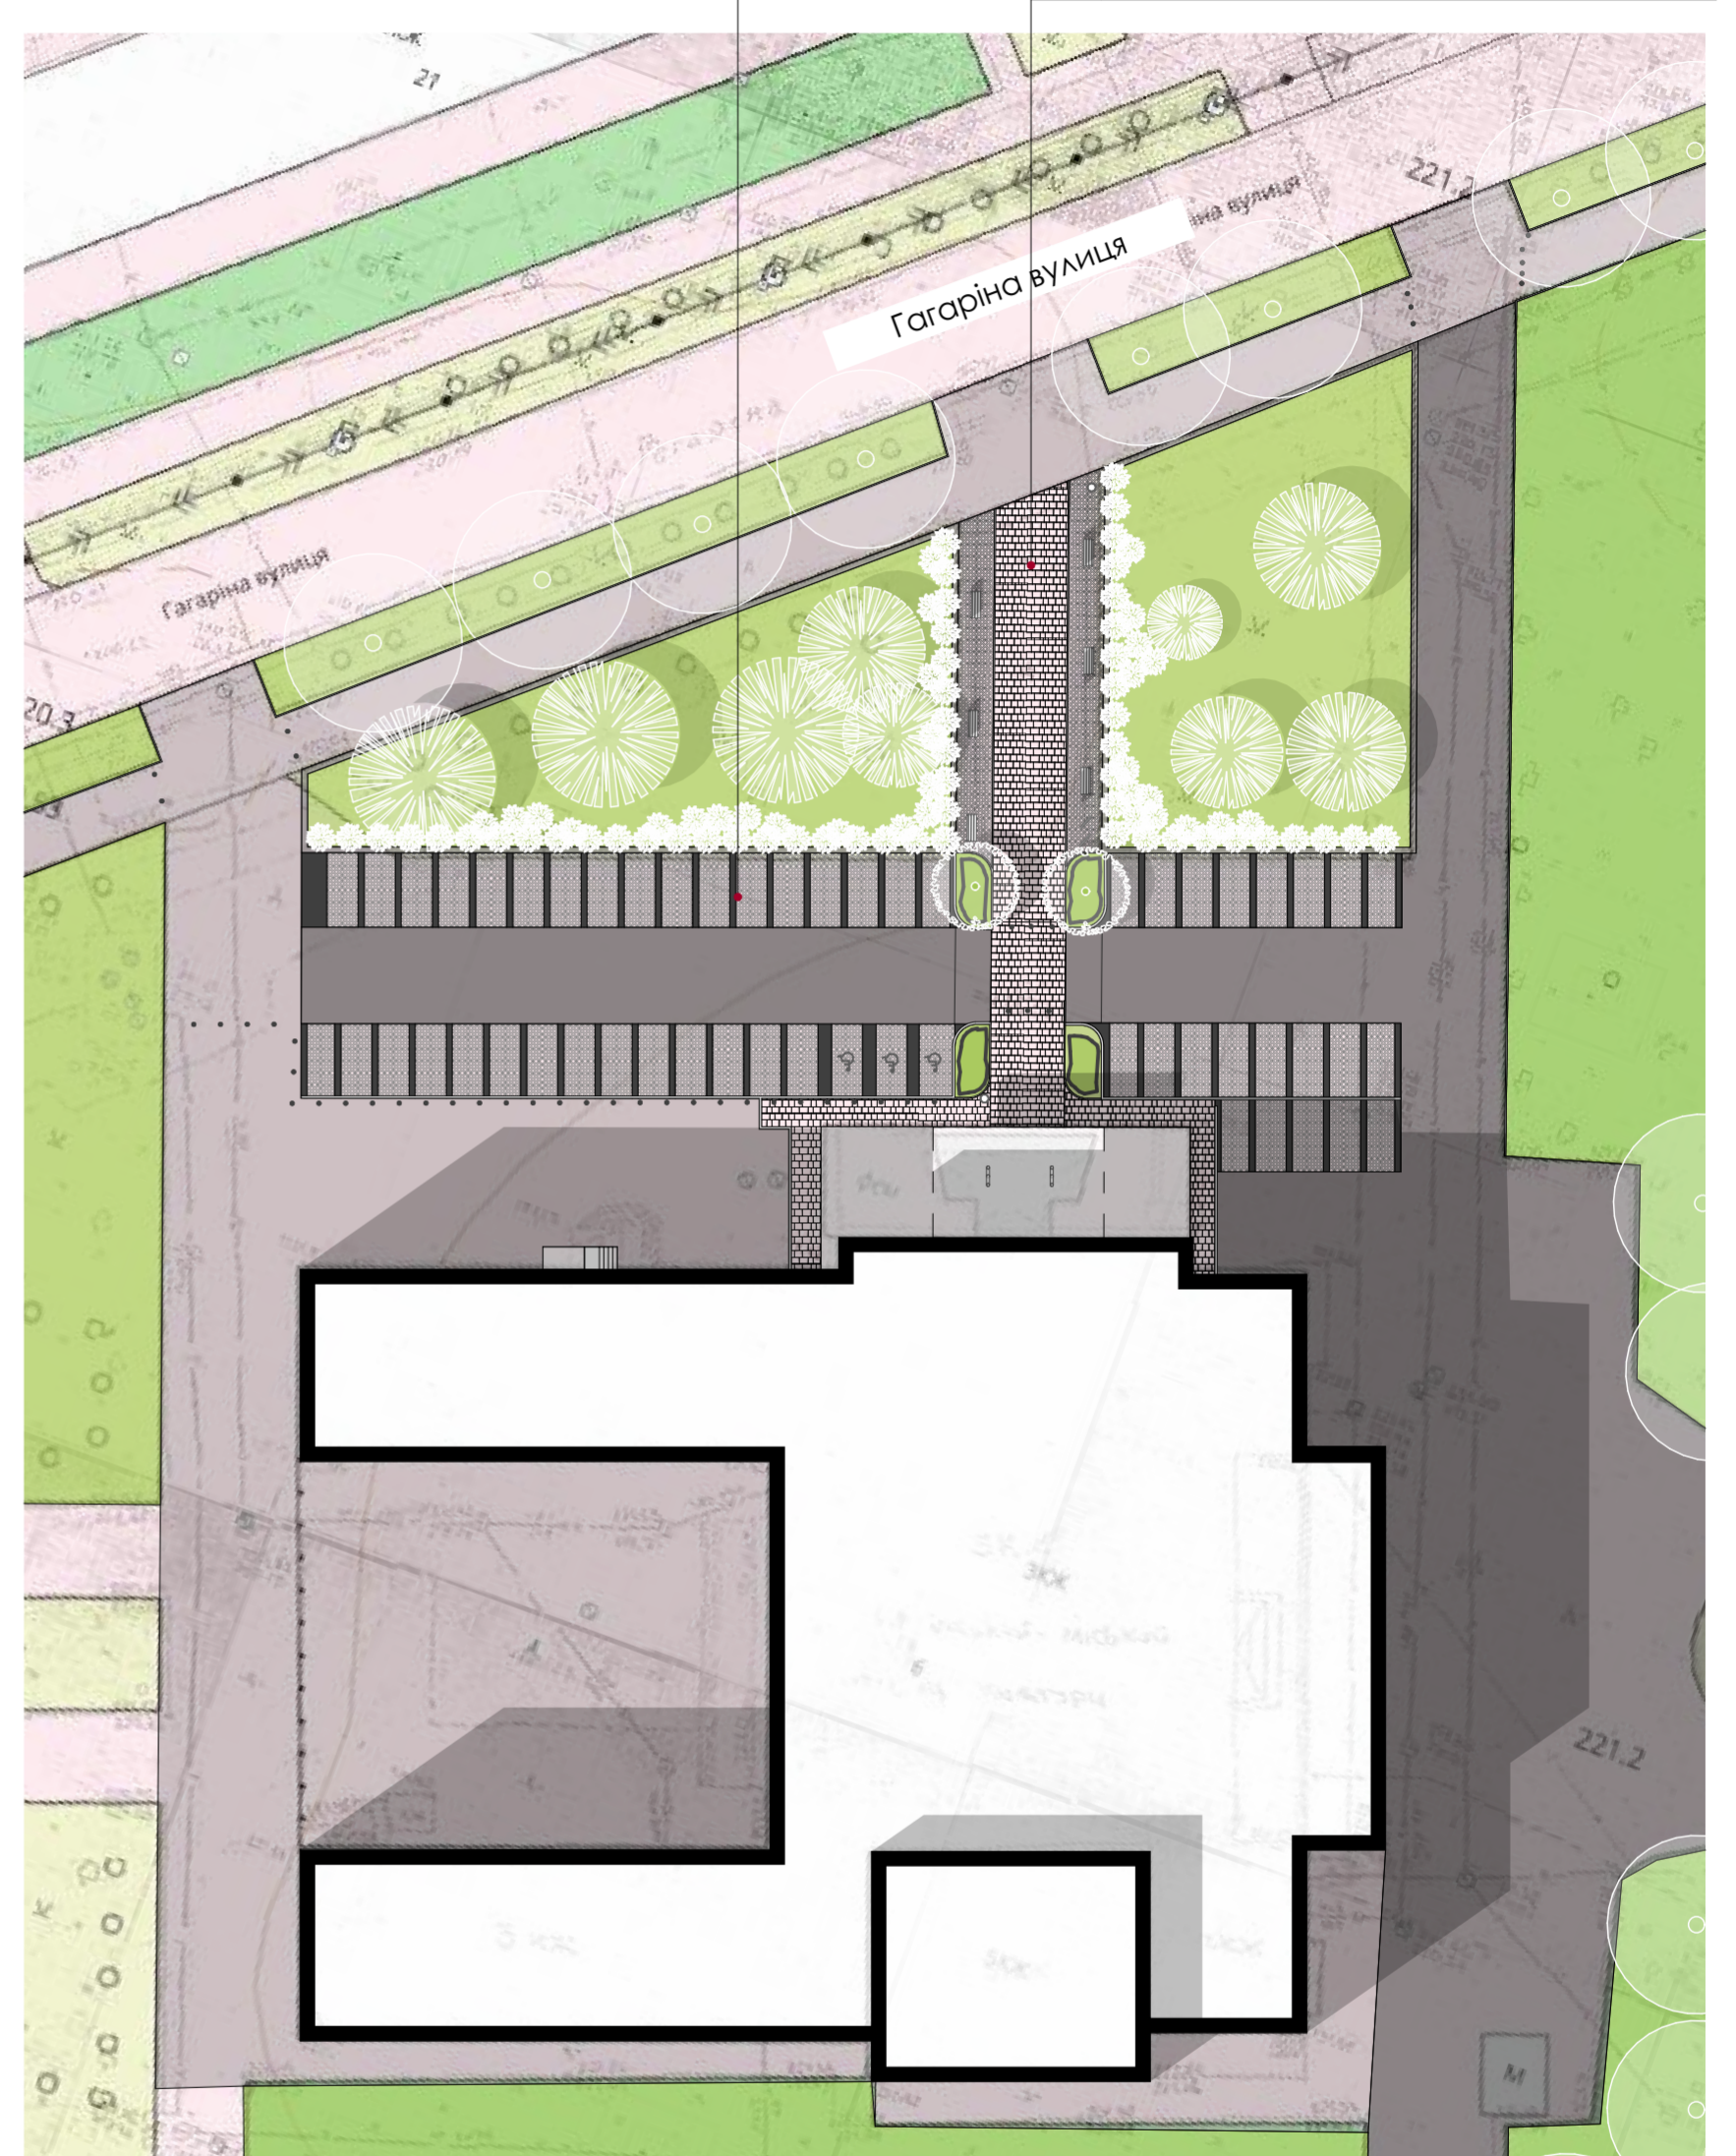
парковка з екорешіткою та озелененням

вхідна алея з лавами та велостійками

мощення вхідної алеї та хідника
(бруківка + відсів)

мощення паркувальних місць
(бруківка + екорешітка)

нові дерева біля вхідної групи -
магнолії

лави

велостійки

- 215 м² - бруківка для мощення алеї та хідника
- 120 м² - екорешітка для мощення алеї
- 580 м² - екорешітка для мощення паркувальних місць
- 130 м² - бруківка-цеглинка для мощення паркувальних місць
- 6 лав, 2 велостійки, 2 смітники
- 2 магнолії, 300 шт кущів кизильника
